En Colombia se ha priorizado **el cemento** sobre la naturaleza para contener **la erosión costera**

#HABLEMOSDELAEROSIÓN COSTERA

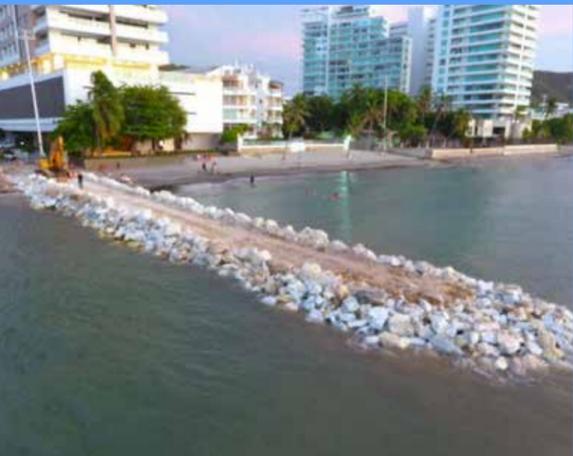
Duras

▶ Espolones

▶ Muros revestidos

▶ Diques costeros

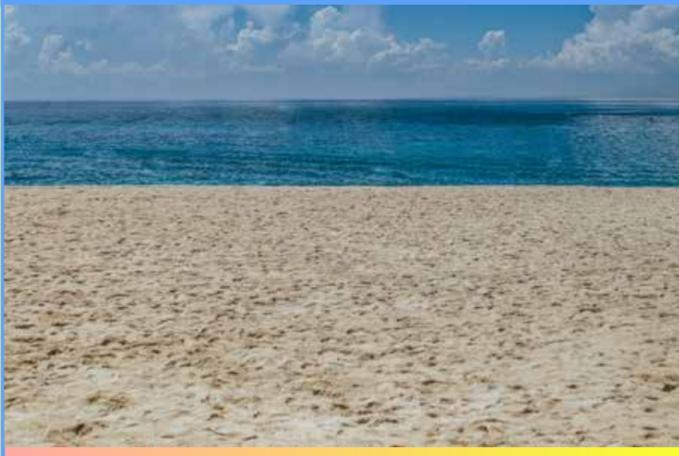
Blandas

▶ Rellenos de playa

▶ Restauración de sedimentos de los ríos

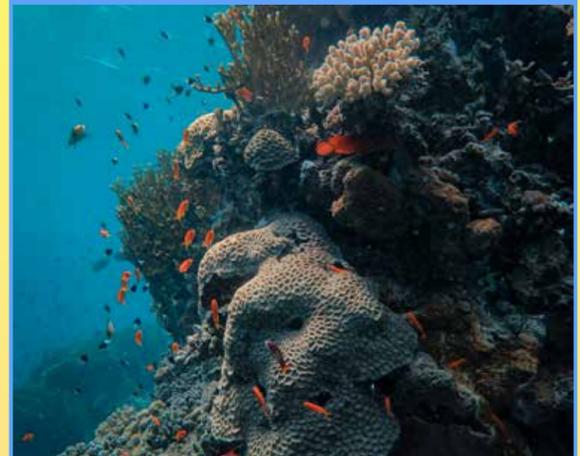
Basadas en la naturaleza

▶ Arrecifes de coral

▶ Bosques de manglar

▶ Dunas de playa

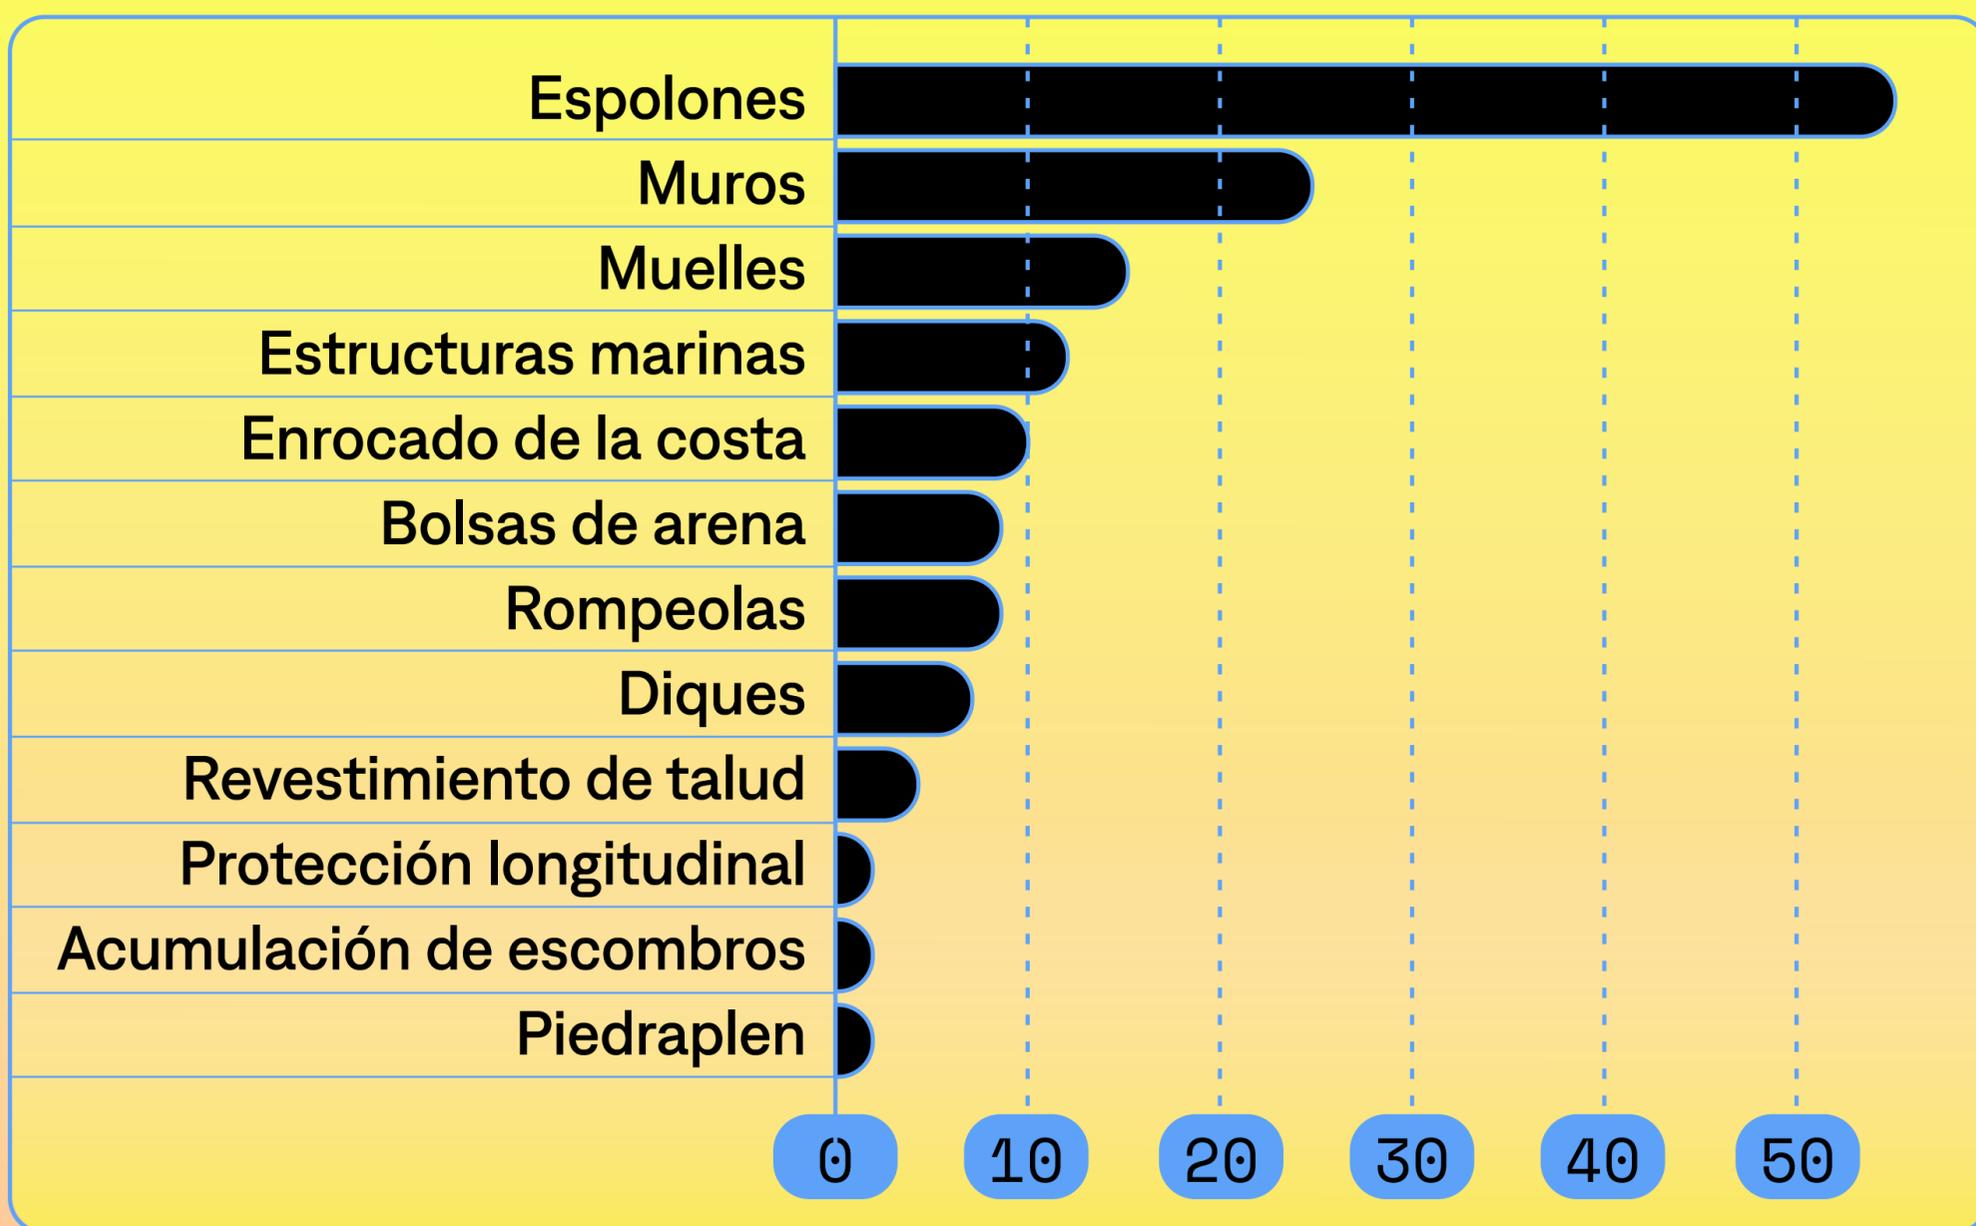
Tipos y número de medidas duras implementadas

Los espolones son la medida más utilizada en Colombia para frenar la erosión y una de las más dañinas*.

*Al retener la arena de una playa, cortan el flujo de sedimentos y aumentan la erosión en otros lugares cercanos.

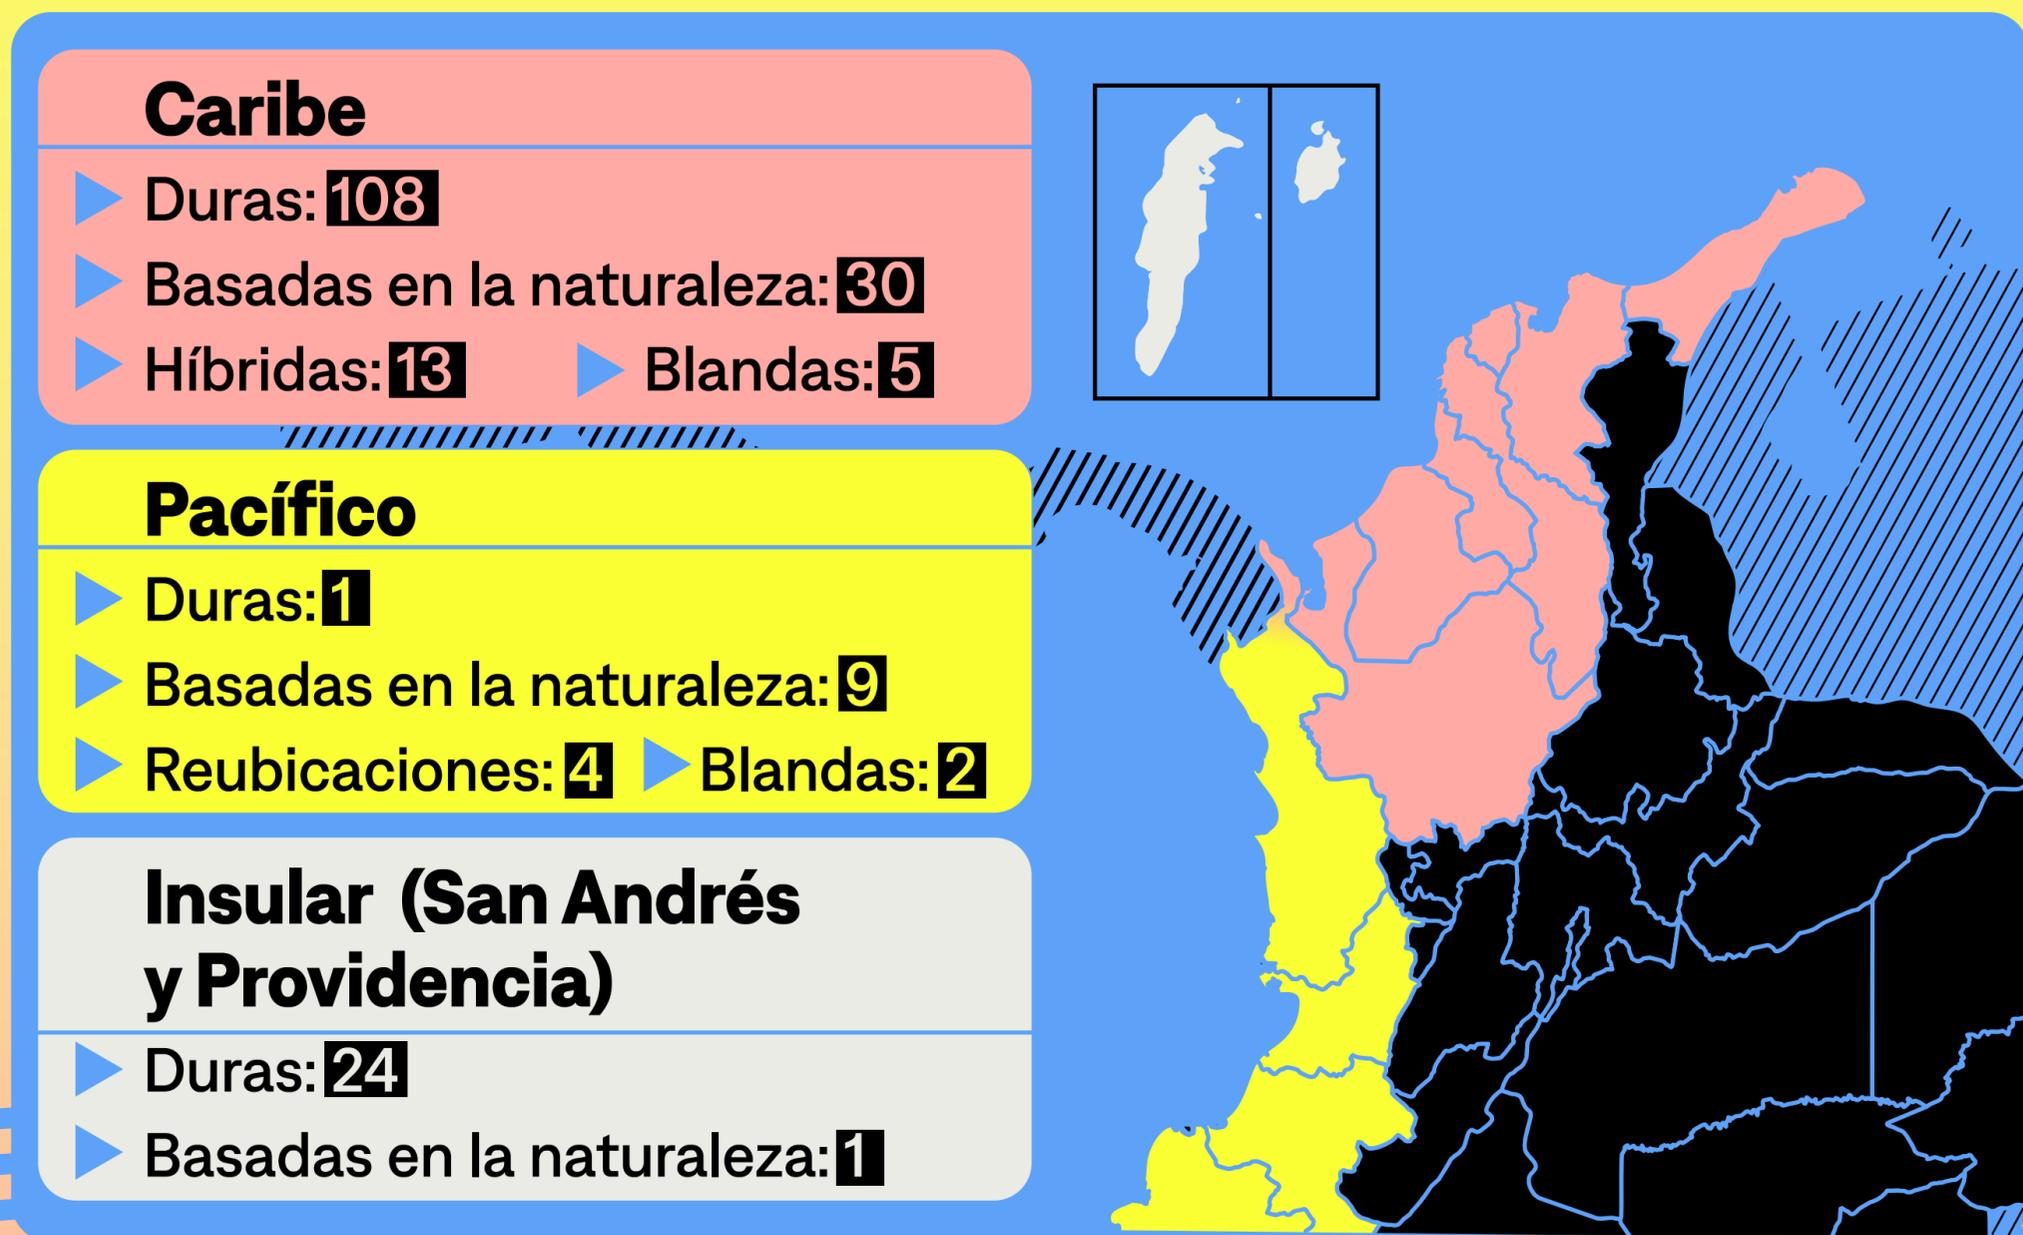
Tipo de medida de mitigación por zona costera

Las medidas duras como espolones se han construido sobre todo en el Caribe.

En el Pacífico se acude más a opciones basadas en la naturaleza.
